TECHNICAL INFO

OPEL

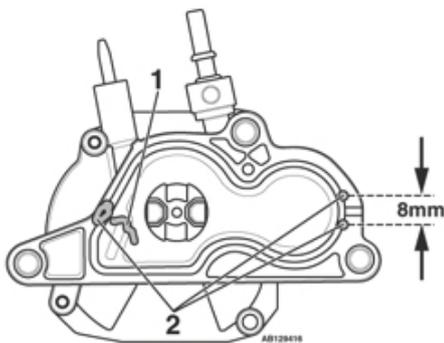
Es tritt ein Leistungsverlust auf. Aufleuchten der Motorstörungs-Warnleuchte. Im Motorsteuergerät ist der Fehlercode P003A abgelegt.

Die Luftkanäle in der Bremskraftverstärker-Unterdruckpumpe sind zugesetzt aufgrund von Verunreinigung.

Prüfen Sie die Bremskraftverstärker-Unterdruckpumpe auf Funktion. Bauen Sie diese dann aus und entfernen Sie das überschüssige Dichtmittel (Bereich 1). Reinigen Sie die Bremskraftverstärker-Unterdruckpumpe gründlich und bauen Sie diese mit neuer Dichtung ein. Tragen Sie geringe Mengen an Dichtmittel dünn auf die Dichtung auf (Nummer 2). Prüfen Sie die Bremskraftverstärker-Unterdruckpumpe erneut auf Funktion und löschen Sie den Fehlercode.
