Caractéristiques techniques du disque

Disque ventilé PVT

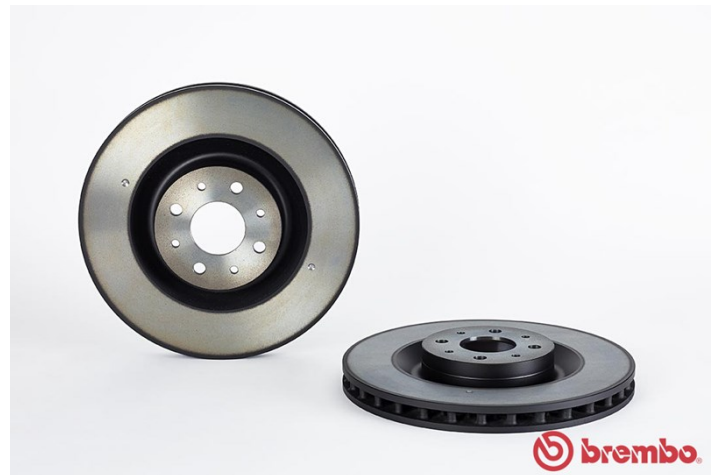
| Essieu Avant | Diamètre 305 mm |
| Hauteur totale (A) 44,7 mm | Diamètre de centrage (B) 59 mm |
| Nombre de trous de fixation (C) 4 | Épaisseur (TH) 28 mm |
| Épaisseur min. 26 mm | Couple de serrage 98 N.m |
